De oude Sint-Pauluskerk te  
Lanklaar -Dilsen-Stokkem  
(Prov. Limburg)

*Archeologisch Onderzoek naar aanleiding  
van een vondstmelding in 2007*

Intern VIOE-rapport 02

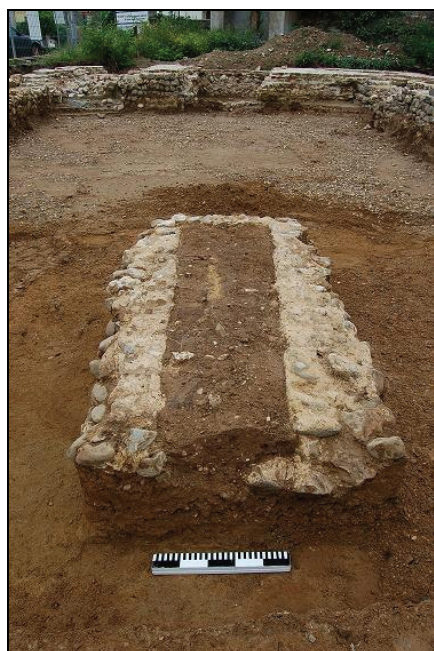
**FIG. 45** Het gemetste in de as van de Romaanse kerk gelegen graf 25.

Een apart te vermelden graf (graf 25), gelegen in de as van de kerk, kwam in het oostelijke deel van het schip te voorschijn. Het gaat hier om een gemetst graf waarin minstens vier doden werden bijgezet. Het graf werd opgebouwd met een witgele mortel en rivierkeien en silexblokken (fig. 45). Het zo gevormde kamergraf was maar aan de drie zijde opgemetst maar waarschijnlijk werd de vierde zijde weggekapt bij het hergebruiken van de grafkamer. Een bodem in steen was er niet. De binnenzijde was bedekt met een gladgestreken laag van dezelfde soort mortel die bij de opbouw werd gebruikt (fig. 46).

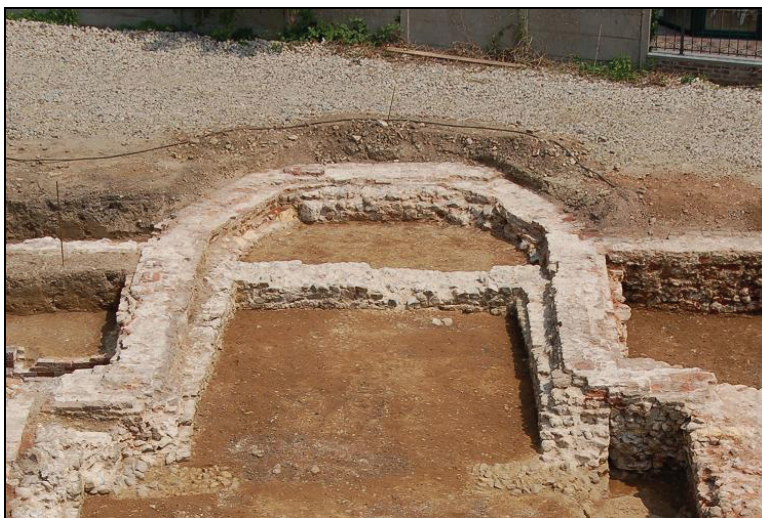
**FIG. 55** Het koor van de 19de eeuwse kerk.

vertoont vier hoeken zodat er een soort apsis ontstaat. Voor de oostelijke muur, waar het altaar geplaatst werd, is de ruwe fundering duidelijk steviger en breder opgebouwd.

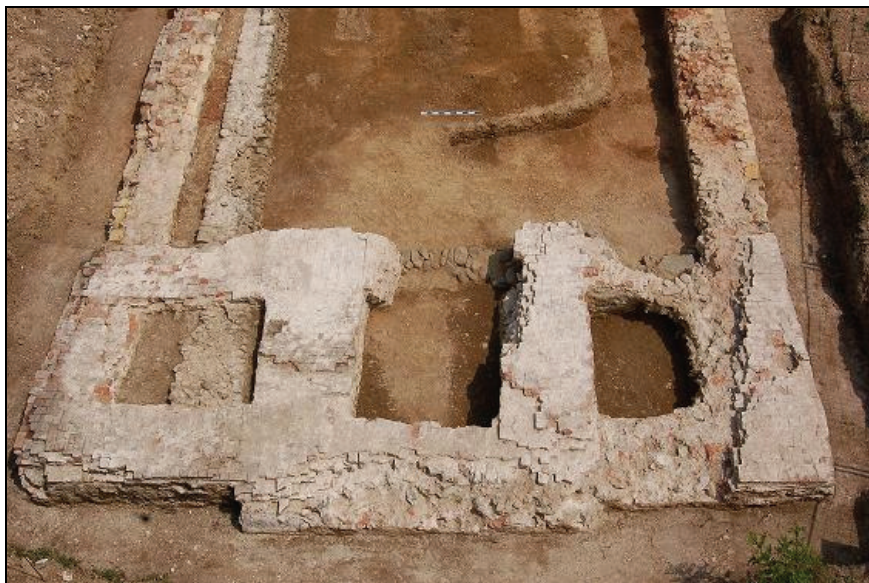
**FIG. 60** Luchtfoto van de fundering van de voorbouw en van de toren van de 19de eeuwse kerk.

voorbouw zijn 1,20 tot 1,40 meter breed en zijn veel zwaarder dan de andere, hoger beschreven funderingen en zijn vooral opgebouwd met regelmatig gelegde bakstenen en een fijne witte kalkmortel. Hier en daar werden fragmenten van rolkeien en mergelblokken ingewerkt. In de as van de kerk aan de oostzijde werd de fundering 40cm breder uitgewerkt zodat men een stevige fundering voor de toegangstrap had (S 55).
